LAUDO DE VISTORIA TÉCNICA

O presente trabalho foi encomendado ao signatário pela Câmara Municipal de Marco, sediado na Rua Rios, s/n – CEP: 62560-000 e refere-se a um imóvel onde a mesma está sediada. Onde futuramente passará por reforma.

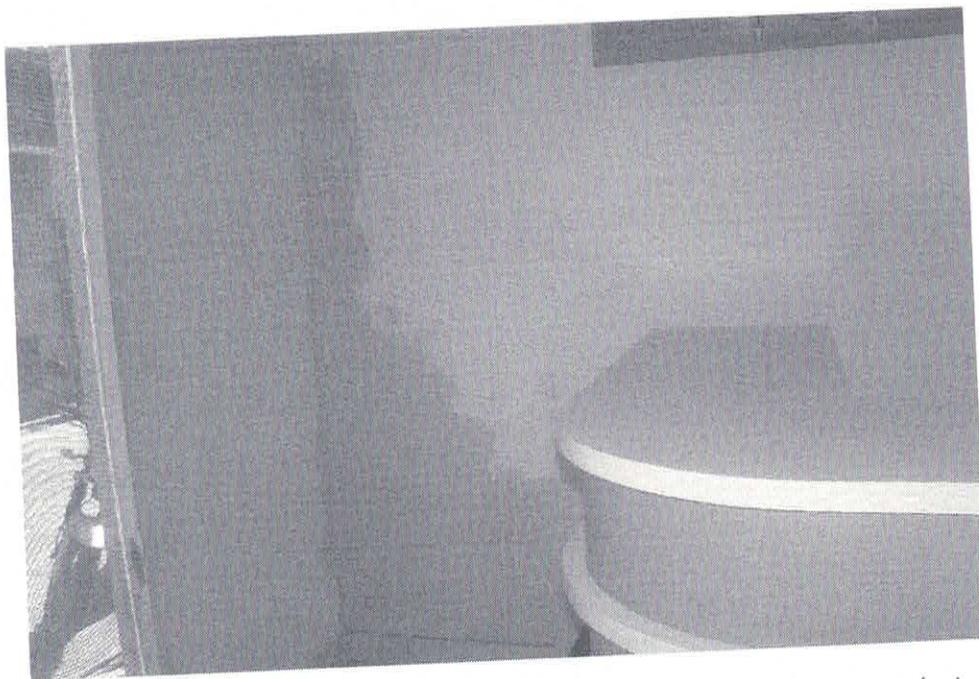
Foto 01. Vista da recepção do imóvel, com manchas de umidade visíveis.

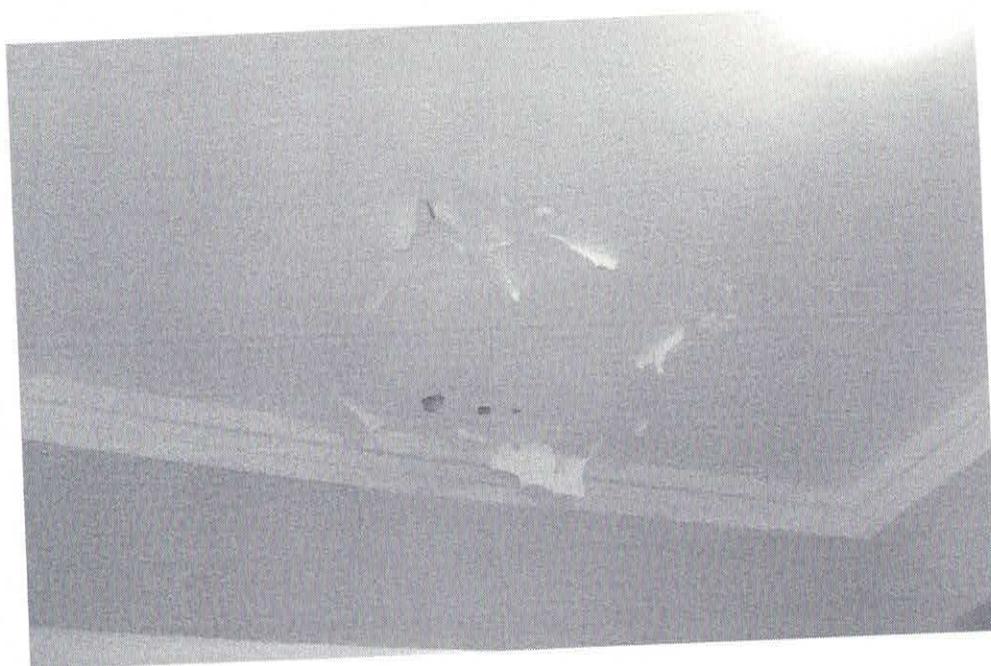
Foto 02. Deterioração da pintura e da placa de gesso do forro do banheiro feminino. Como também, presença de manchas de umidade.

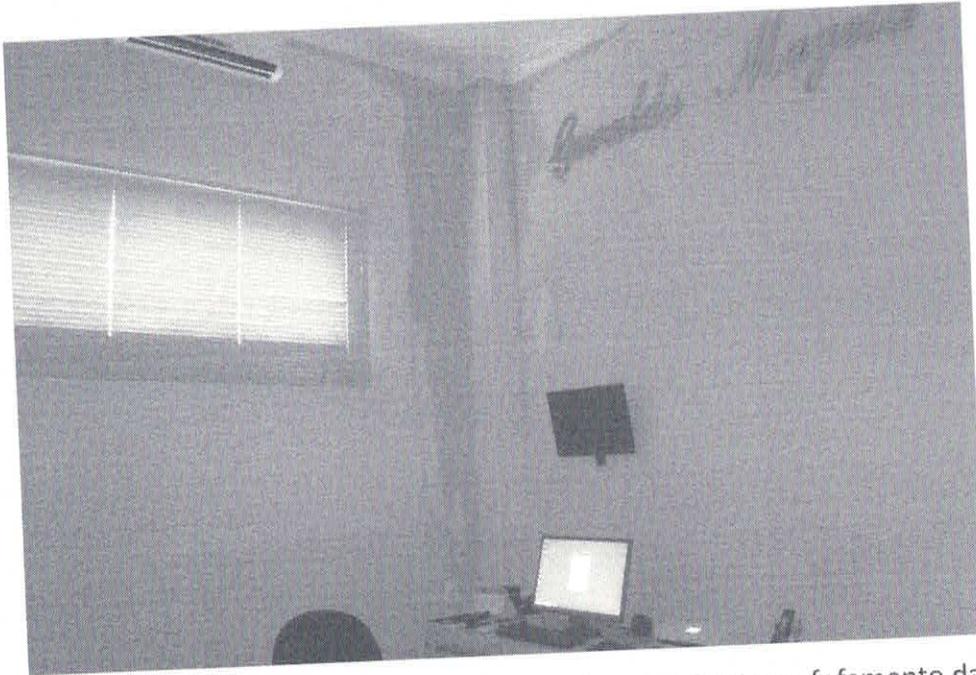
Foto 03. Mancha de umidade na parede e no forro, descascamento e aframento da pintura do gabinete do presidente.

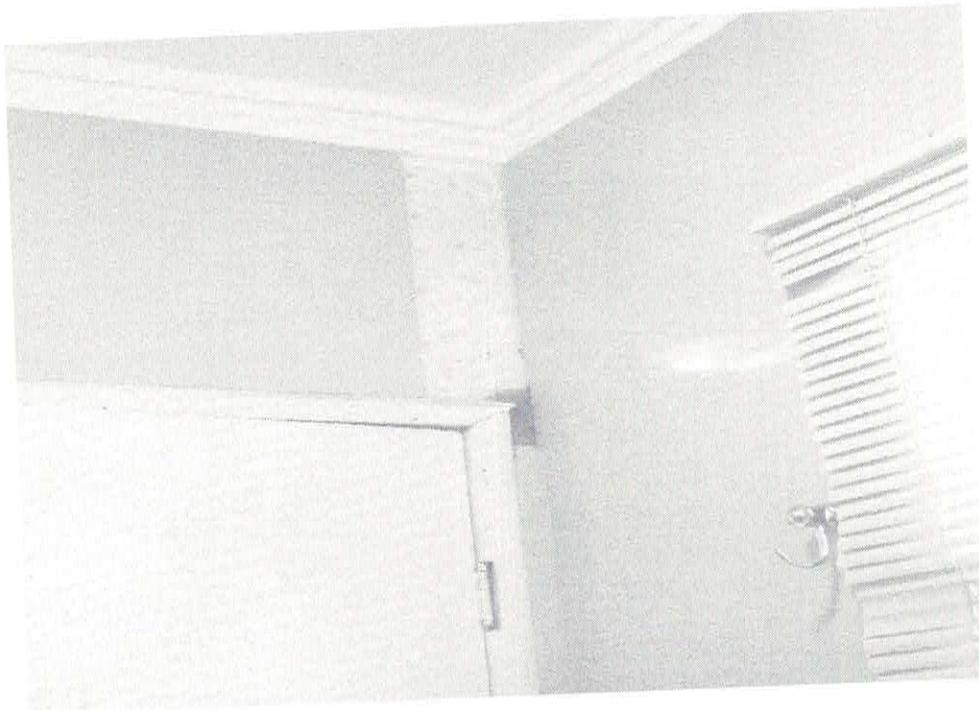
Foto 04. Falta de revestimento na parede do banheiro do gabinete do presidente.

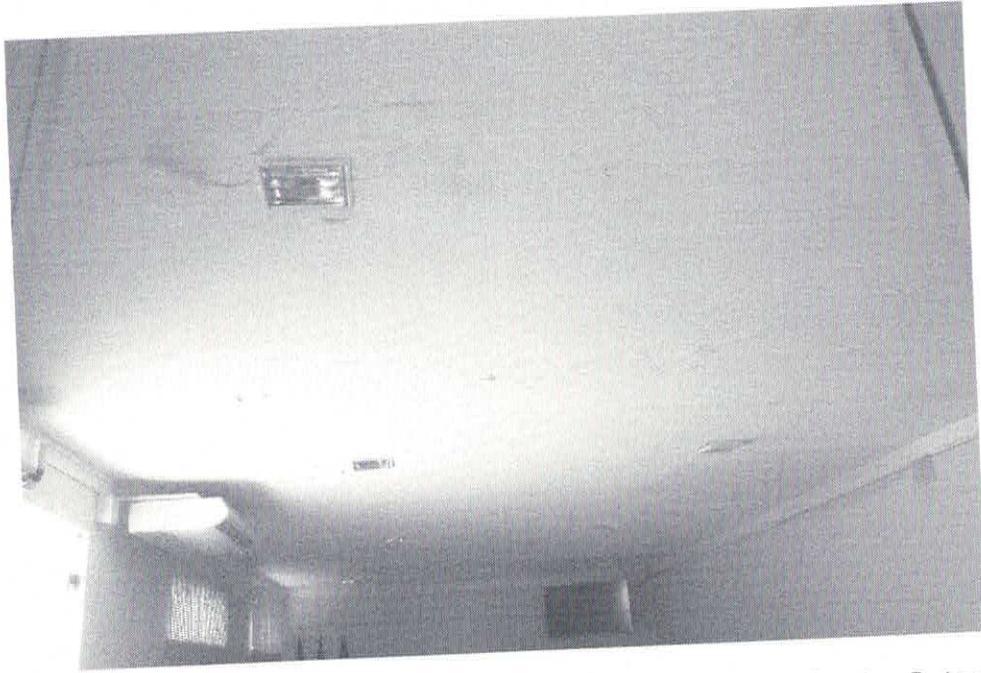
Foto 05. Forro do plenário, com manchas de umidade no forro e no roda teto. Deterioração das placas de gesso e da pintura

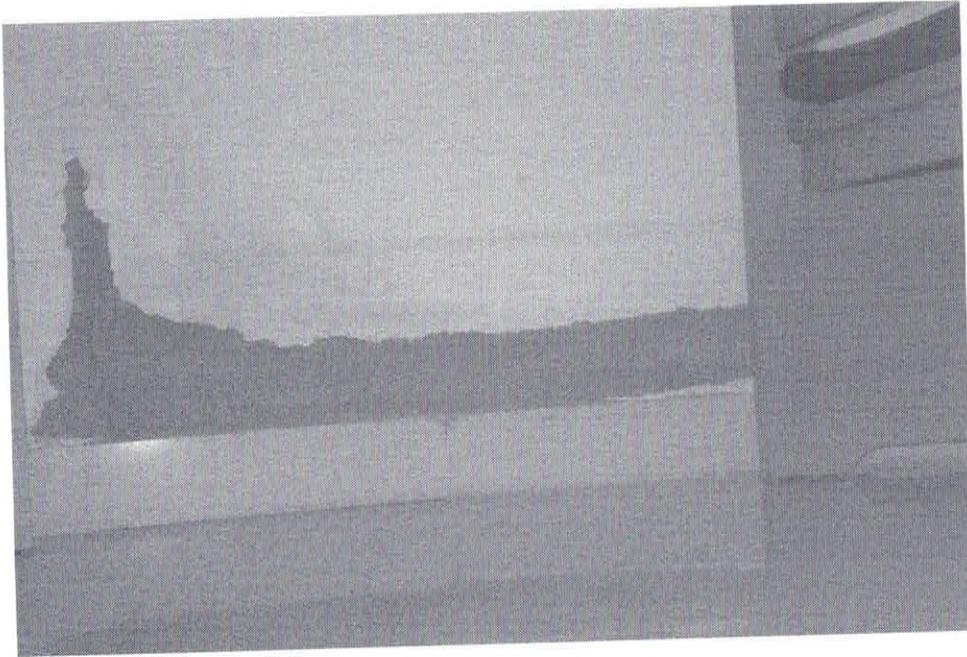
Foto 07. Vista interna da parede frontal do prédio. Afofamento e deslocamento do revestimento cimentício (reboco), alta presença de umidade

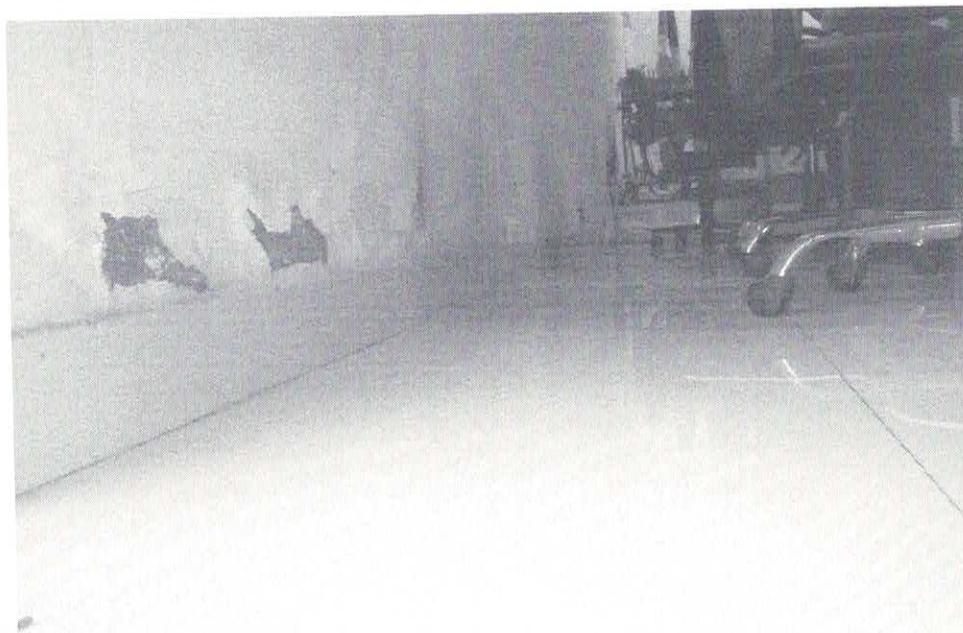
Foto 09. Vista interna ampliada da parede frontal do prédio. Manchas amareladas de umidade, afogamento do revestimento cimentício (reboco), deterioração da pintura e escorrimento de água acumulada no canteiro externo proveniente do trato das plantas, como também de chuvas.

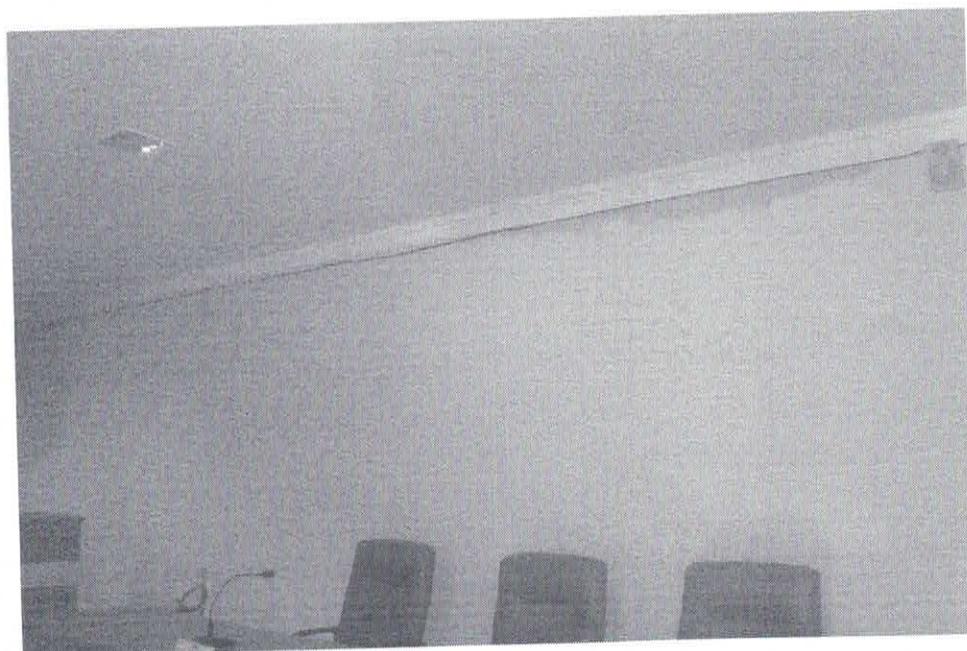
Foto 10. Manchas de umidade no forro e no roda teto, escorrimento de água pela parede e instalação do sistema de som e CFTV aparentes.

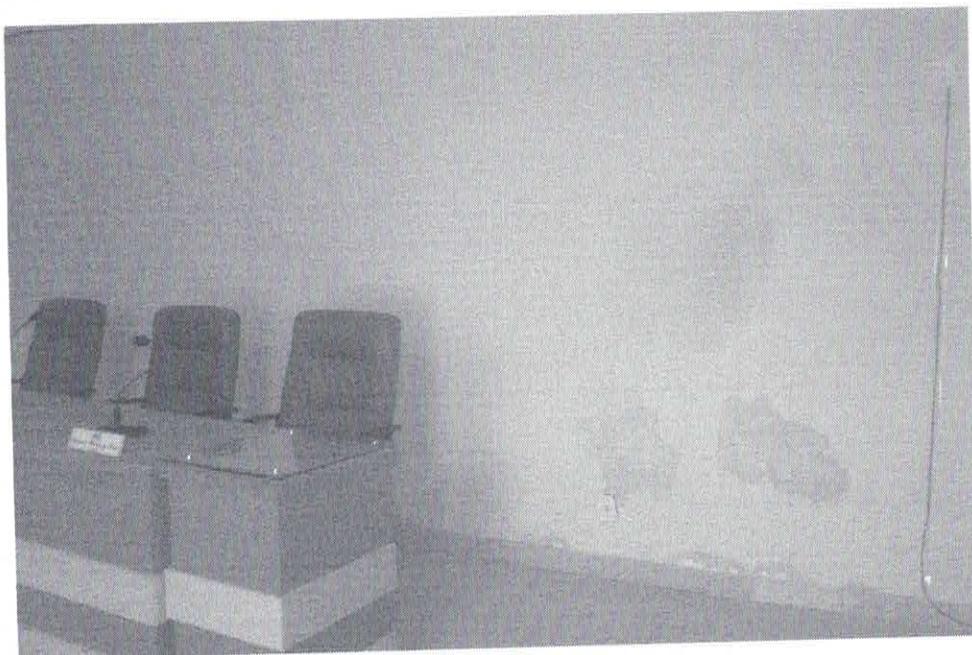
Foto 11. Vista interna da parede posterior do prédio (limite do lote). Manchas amareladas de umidade e instalação elétrica aparente.

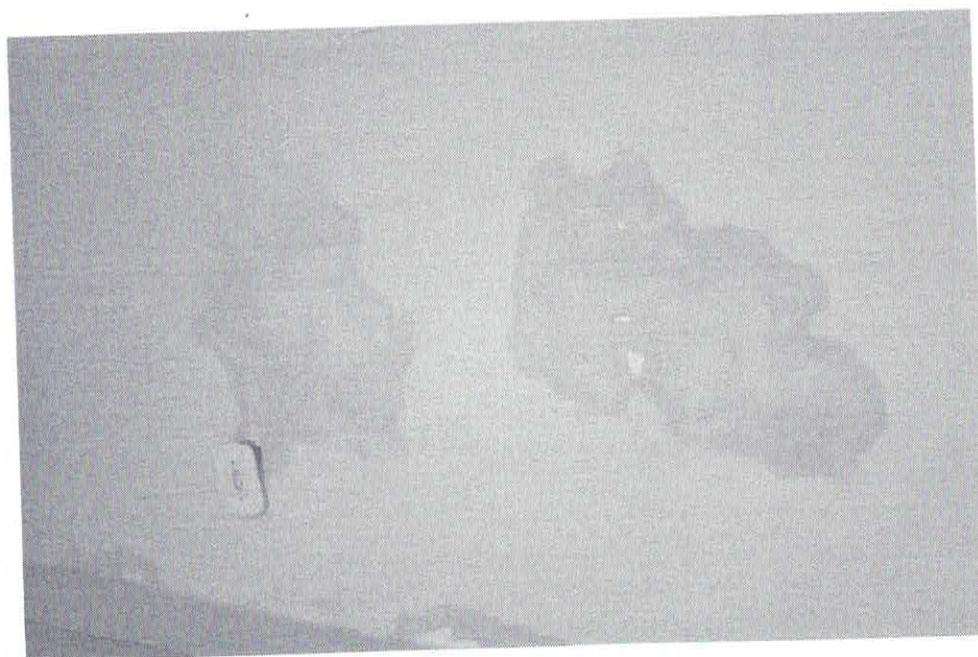
Foto 12. Vista interna ampliada da parede posterior do prédio (limite do lote). Manchas de umidade e caixa de tomada desafixada recebendo umidade.

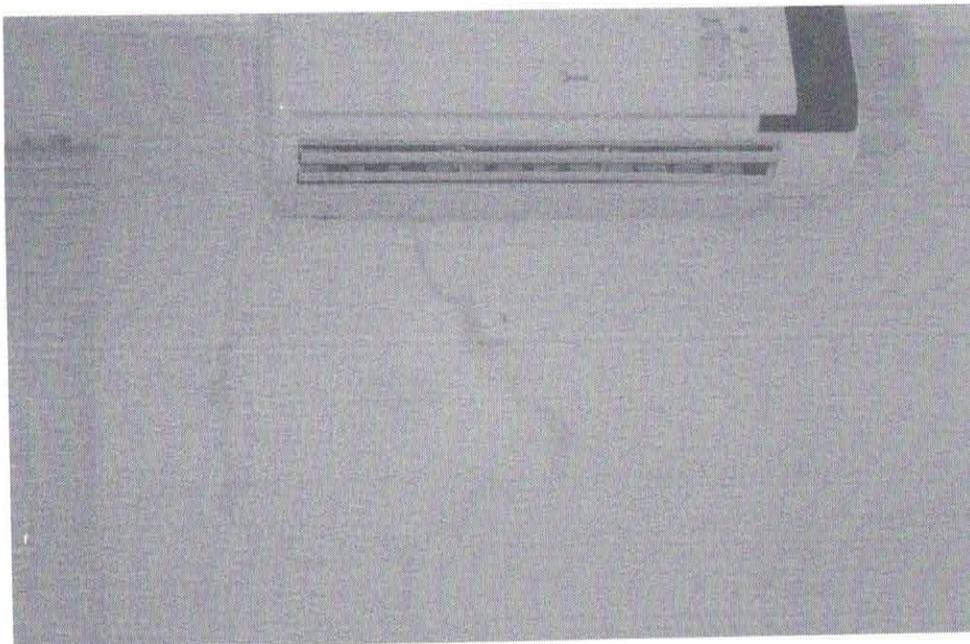
Foto 13. Mancha de umidade e escorrimento de água pela parede, provavelmente oriunda da falta de vedação do furo que passa a tubulação do ar condicionado

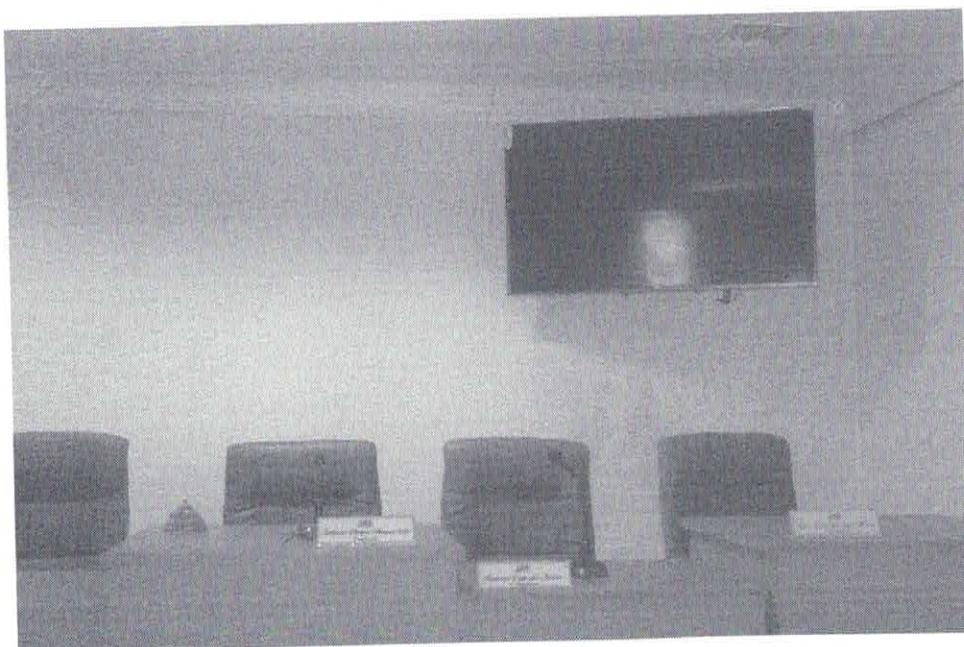
Foto 14. Vista interna da parede lateral que confina com o antigo prédio da Teleceará. Manchas de infiltração no forro e roda teto.

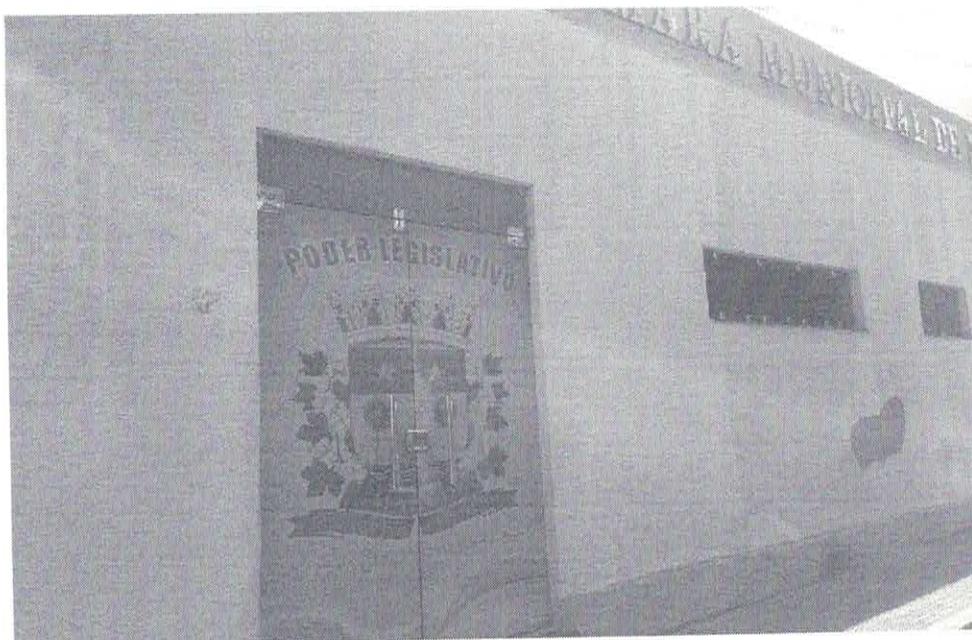
Foto 15. Vista de Fachada frontal (recepção), apresentando manchamentos, deterioração da pintura e deslocamento do revestimento cimentício (reboco).

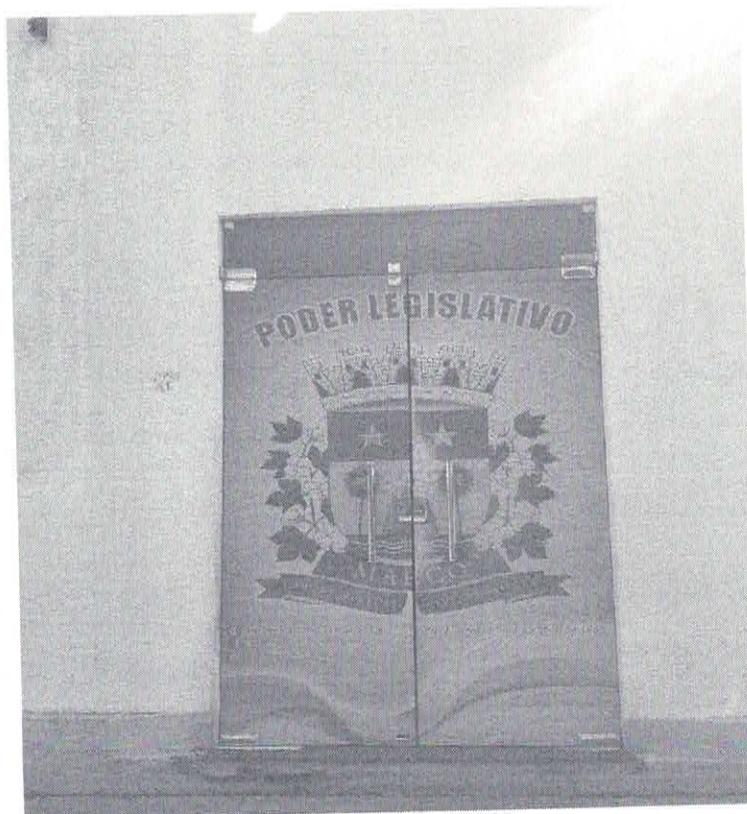
Foto 16. Vista ampliada da fachada frontal (recepção), com manchamentos da pintura e manifestações de umidade no canto inferior esquerdo da porta.

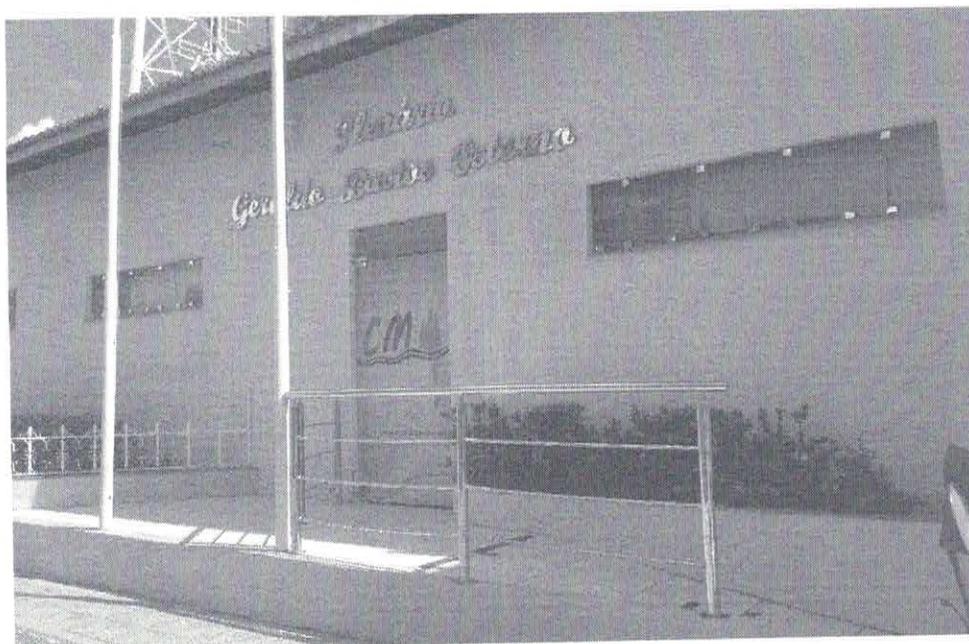
Foto 17. Vista da fachada frontal (plenário), com manchas na pintura.

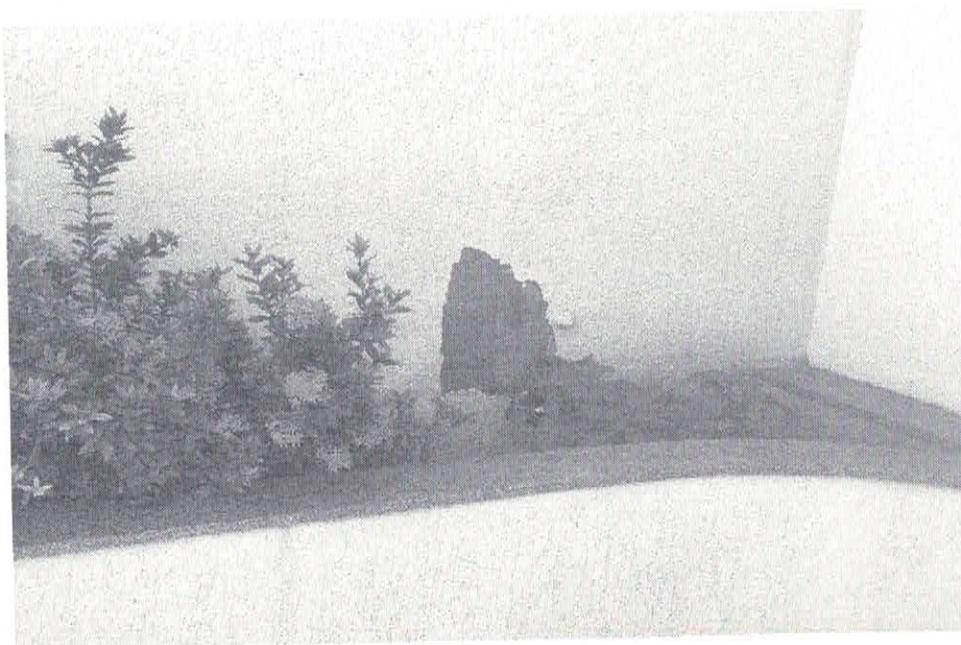
Foto 18. Canteiro externo, com afofamento e deterioração da pintura.
